Ю.Д. Гаєвський  
І.О. Ємельянов

Державний гемологічний центр України

# Інструментальна діагностика незвичайного облагородженого ТОПАЗА

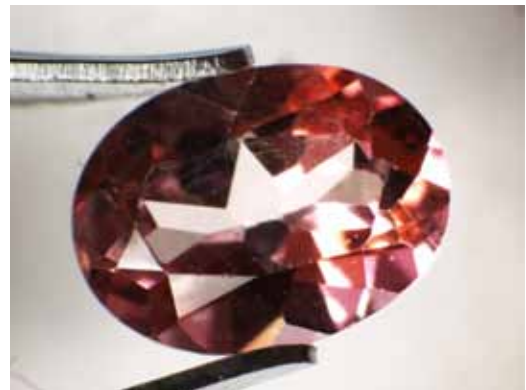
Рисунок 1. Облагороджений топаз. Збільшення x16

Мета роботи: комплексне гемологічне дослідження наданої на експертизу огранованої ювелірної вставки рожевого кольору (рис. 1).

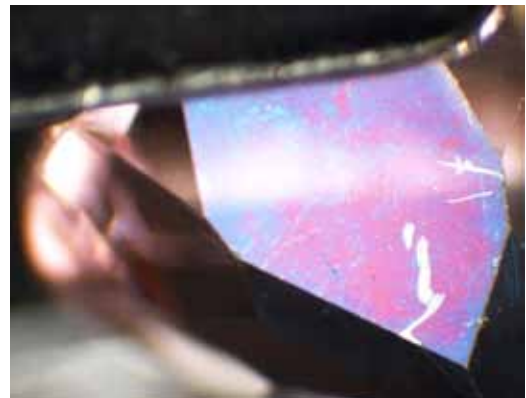
Рисунок 2. Райдужна поверхня плівки та подряпини на гранях топазу. Збільшення x16

Мікроскопічні дослідження. Під час вивчення каменя за допомогою гемологічного мікроскопу на його поверхні з боку павільйону спостерігається плівка рожевого кольору.

У відбитому світлі на плівці простежується райдужна поверхня і подряпини (рис. 2). Під час дослідження каменя з боку корони на поверхні каменя вищевказану плівку знайти не вдалося.
